apec

Association intercommunale  
pour l'épuration des eaux  
usées de la Côte

# Rapport de gestion 2018

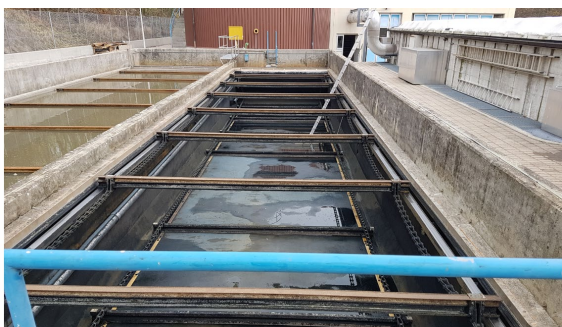
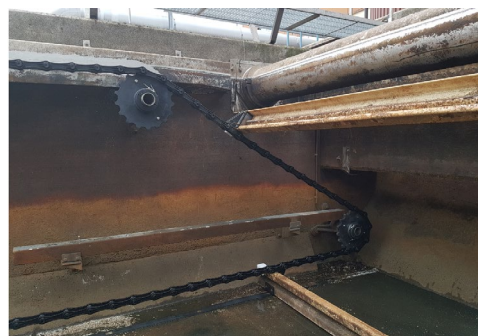
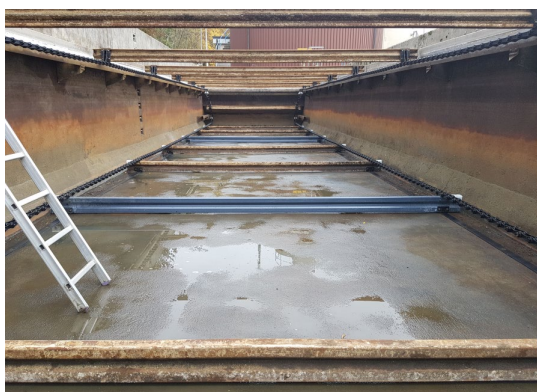
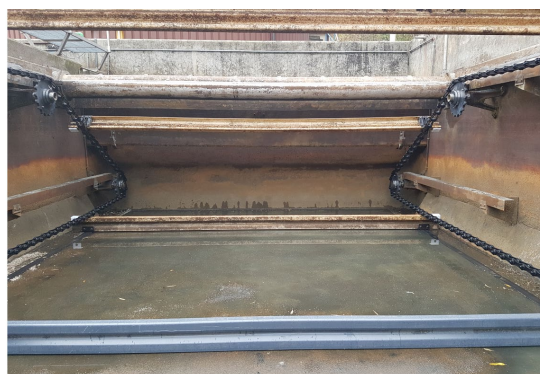
### Les décanteurs primaires

Cet automne, les deux décanteurs ont fait l'objet d'une révision et d'une mise à neuf complète de l'électromécanique (préavis no 11- 2017) soit le remplacement des chaînes, des roues dentées et des différentes parties d'usure liées aux parties mécaniques et mobiles.

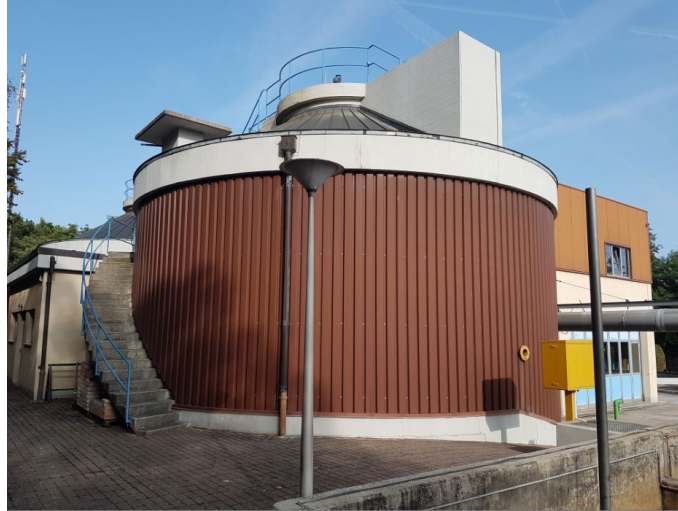
## La révision du digesteur no 1 (préavis no 11- 2017)

Le digesteur n°1 est le premier maillon de la chaîne de digestion des boues permettant la production des gaz par la réduction de la matière organique. Il s'agit d'un silo étanche et hermétique rempli en permanence de boues et équipé d'un brasseur.

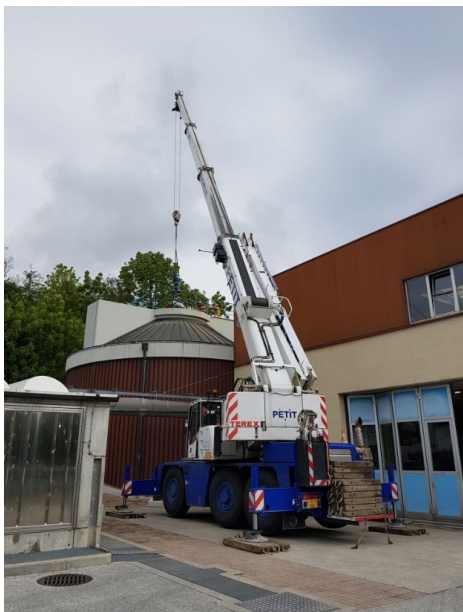
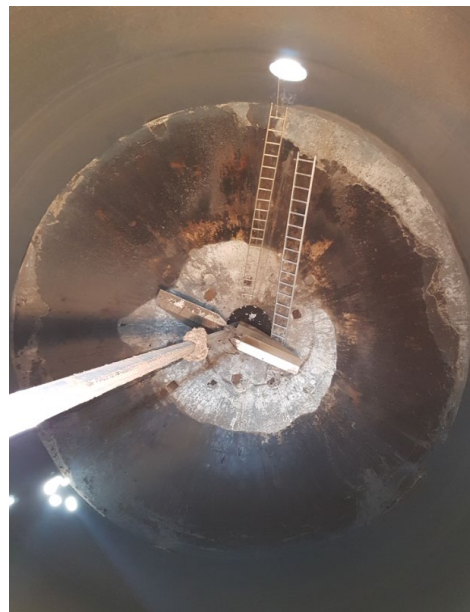
Depuis le mois de mai dernier, nous avons entrepris la vidange et les travaux de maintenance du digesteur susmentionné. Cette opération a duré un mois.

1. La plus grande quantité est vidangée par nos collaborateurs. Les boues sont déshydratées et éliminées en incinération. Le solde, à savoir le fond du digesteur, est vidangé au moyen d'un camion-pompe.
2. La deuxième phase consiste à nettoyer complètement l'installation, inspecter les bétons, l'étanchéité et le système de brassage.

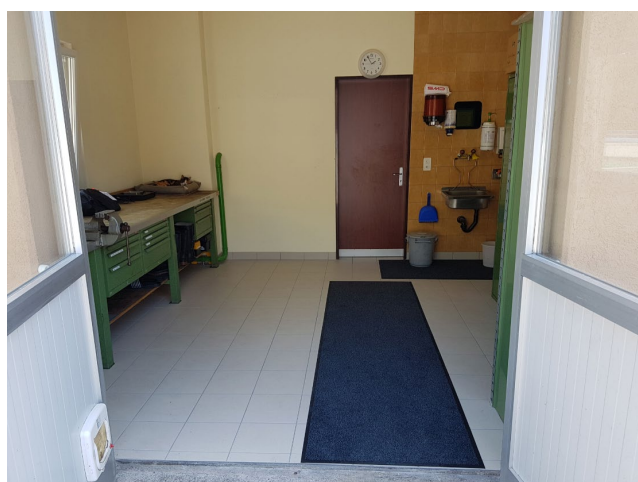
- Remplacement du carrelage qui se décollait dans l'atelier du bâtiment administratif.

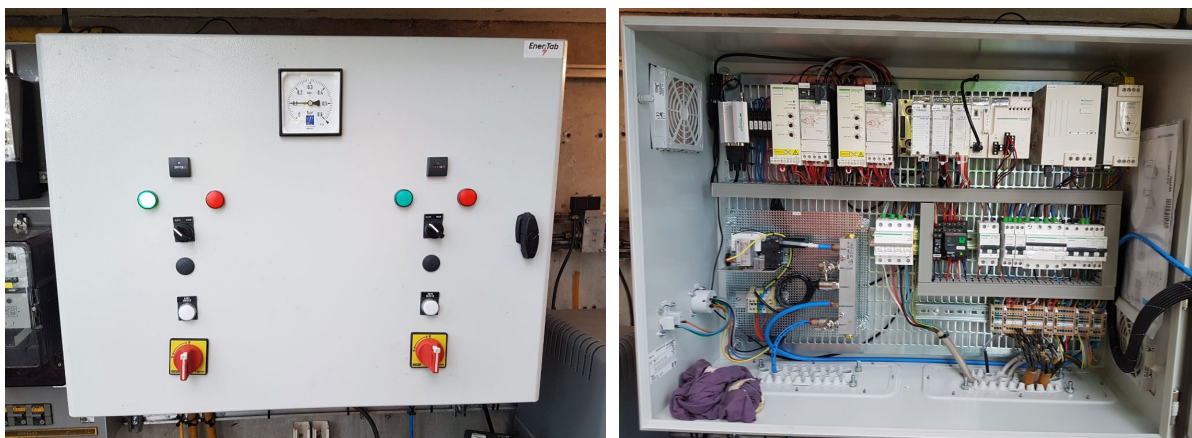
## STAP du Golf Impérial et de la Réserve

Nous avons remplacé les tableaux électriques de commande et modernisé les systèmes d'alarmes.
